TITANIC BUSINESS BAYRAMPASA OTEL

*Binaların Elektrik
Altyapısında Yolculuk*

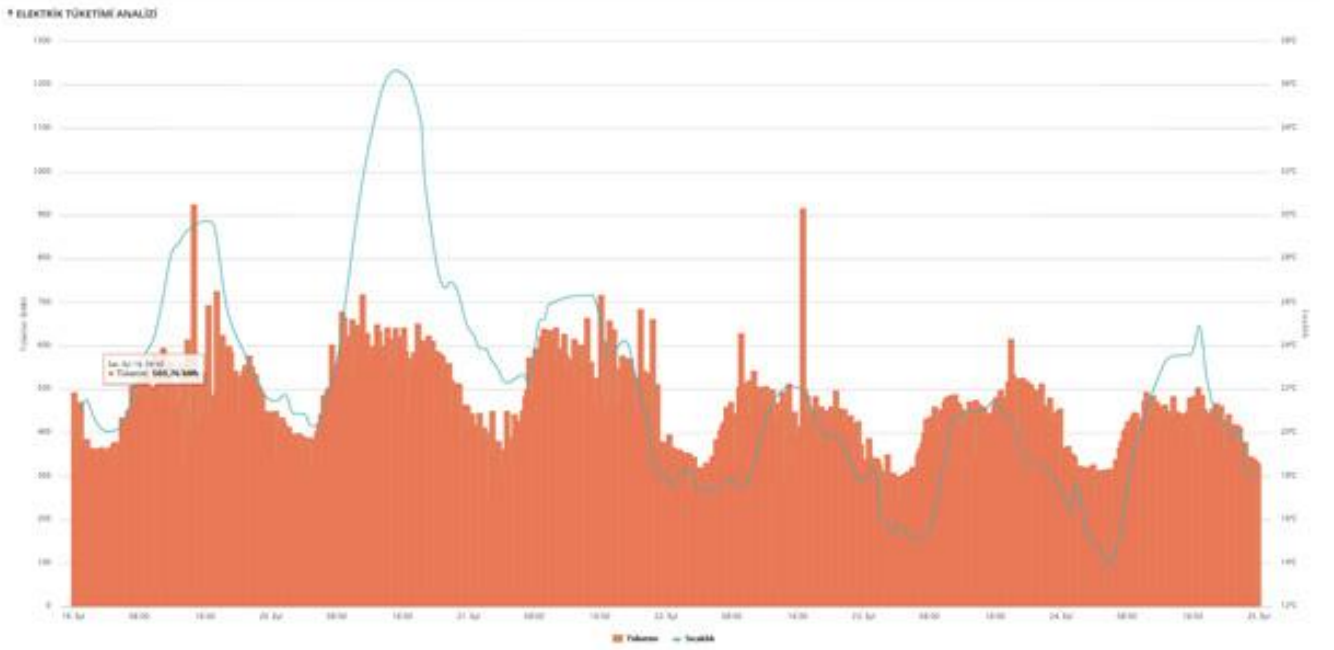
Grafik 1. Ana Tüketim Grafiği

Gelen alarm sonrası grafikler incelenmiştir. Binanın ana tüketim grafiğine bakıldığında söz konusu anormallik görülmemektedir.

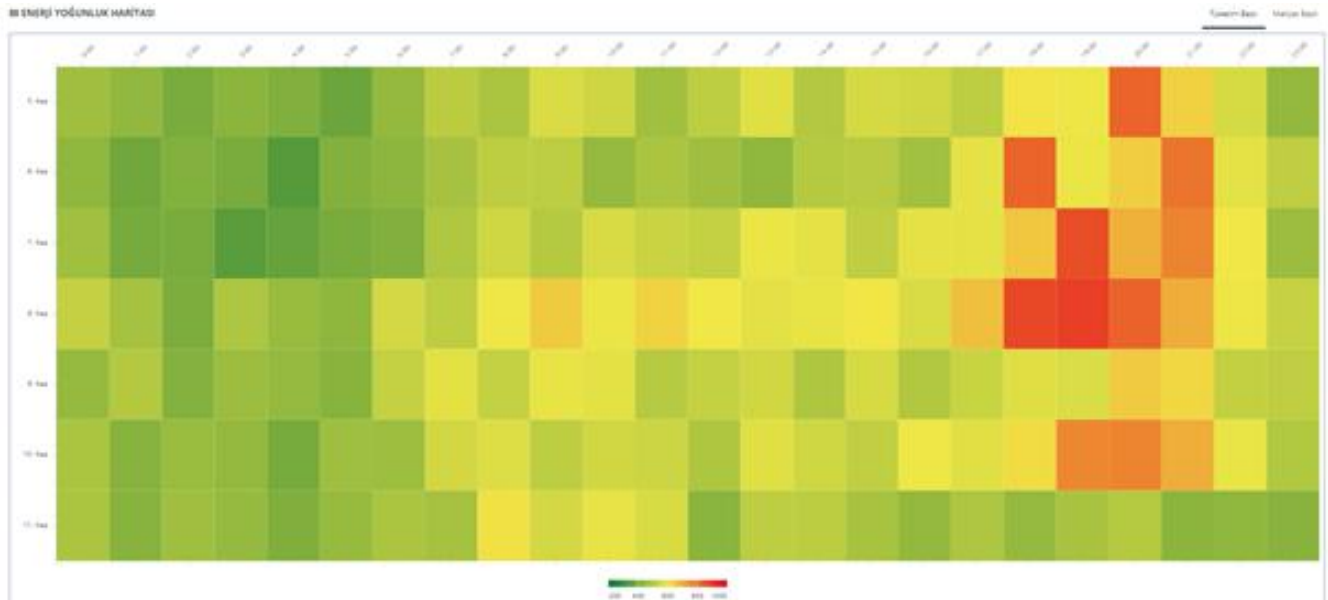
Grafık 4. Ana Tüketim Yoğunluğu

Düşen alarmlardan 7 Haziran tarihindeki alarmı incelemeye alacak olursak (Şekil 2): Öncelikle aynı tarihteki Ana Tüketim noktasını kontrol edelim. Bu sefer kontrollerimizi yine Enerji IoT Platformu'nun sunmuş olduğu görselleştirme imkanlarından olan Enerji Yoğunluğu Haritası üzerinden yapalım.

Grafik 4'te alarmın düştüğü saatlerde bir yoğunluk olduğu göze çarpmaktadır. Ancak yukarıda da bahsettiğimiz gibi, birden çok bölgenin, birden çok cihazın olduğu bir binada ana tüketime yansıyan bu aşırı tüketimin nereden kaynaklandığını kestirmek çok kolay değildir. Otele ait birçok enerji tüketimi kırılımı izlendiğinden tespiti yapabilmek üzere incelemelere devam edilebilir.

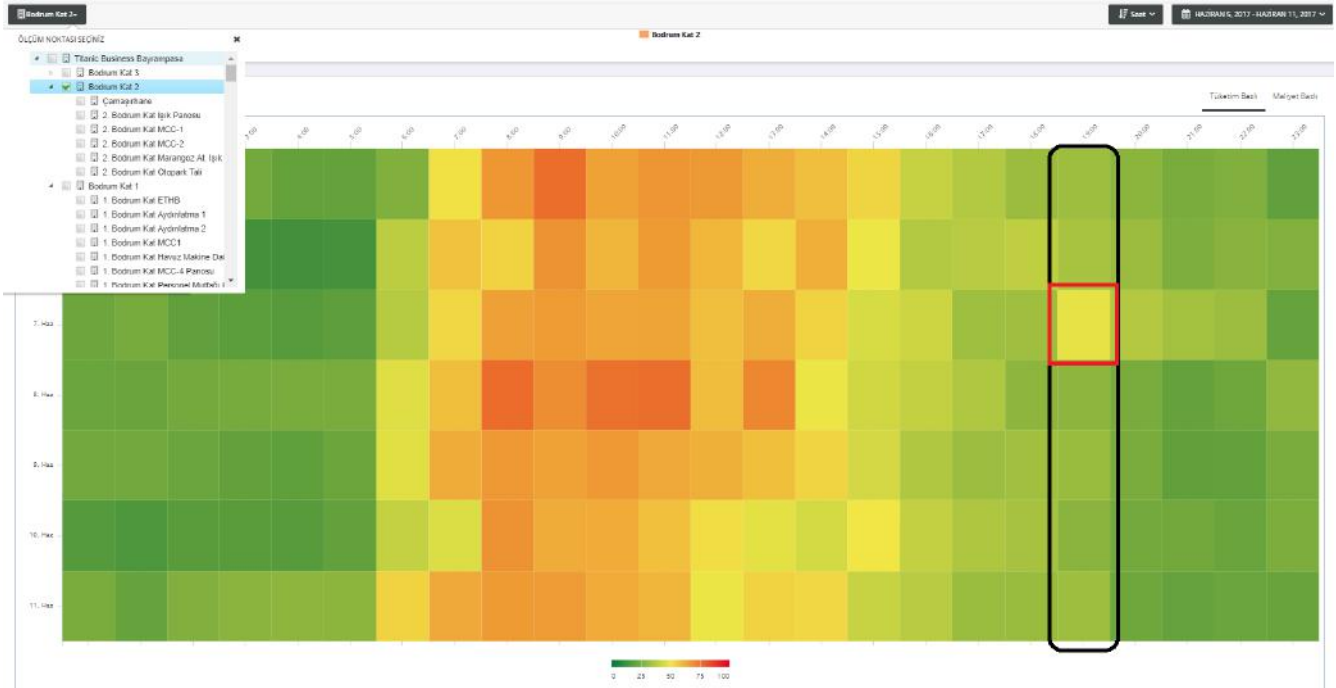
Grafik 5

Grafik 5'te de görüldüğü üzere 7 Haziran tarihinde önceki haftalara oranla yoğun bir tüketim var. Platform'daki alarm yapısı geçmiş verinin ortalamasını alarak çalıştığı için ortalamanın üzerindeki bu tüketimi tespit etmiştir. Ancak sol üstte görüldüğü üzere, tüketimin tespit edildiği Bodrum Kat 2'de birden çok elektrikle çalışan cihaz vardır.

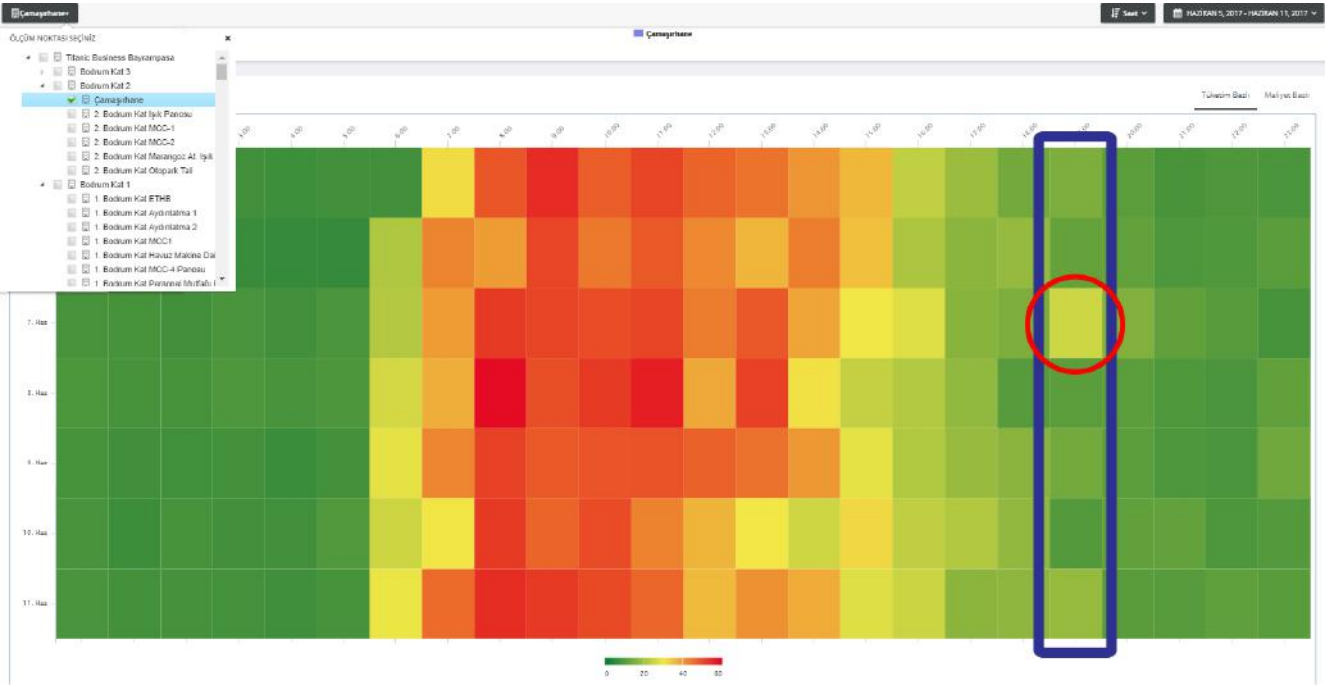
Grafik 6

Bir alt kırılıma daha gidildiğinde Çamaşırhane'den kaynaklı tüketim göze net şekilde çarpmaktadır (Grafik 6).
